COMUNE DI GENOVA

DGC-2017-193 RIMODULAZIONE PARZIALE DEI PROGETTI DEFINITIVI PROPEDEUTICI ALL'ACCESSO AI CONTRIBUTI REGIONALI PREVISTI DAL PIANO DI SVILUPPO RURALE 2014-2020, RELATIVI AD INTERVENTI DI SISTEMAZIONE SUPERFICIALE E PREVENZIONE DEI FENOMENI DI EROSIONE DEI TERRENI DI VILLA DURAZZO PALLAVICINI - VILLA DORIA IN LOCALITÀ PEGLI APPROVATI CON G.C. 161/2017, RIGENERAZIONE FORESTALE E APPROVAZIONE PRESENTAZIONE RICHIESTA DI AIUTO PER REDAZIONE PIANO D'ASSESTAMENTO FORESTALE.

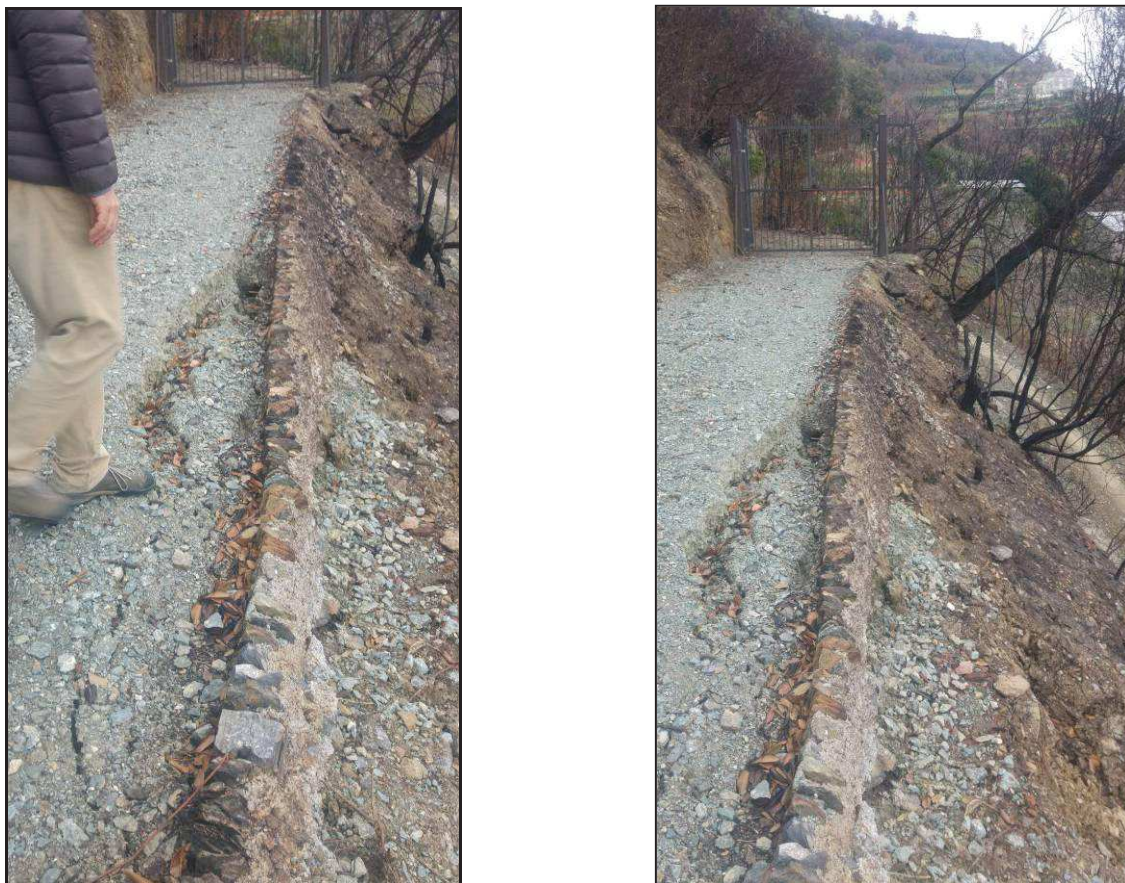
Foto 4: dettaglio del cordolo sottoescavato e progressivo coinvolgimento della carreggiata

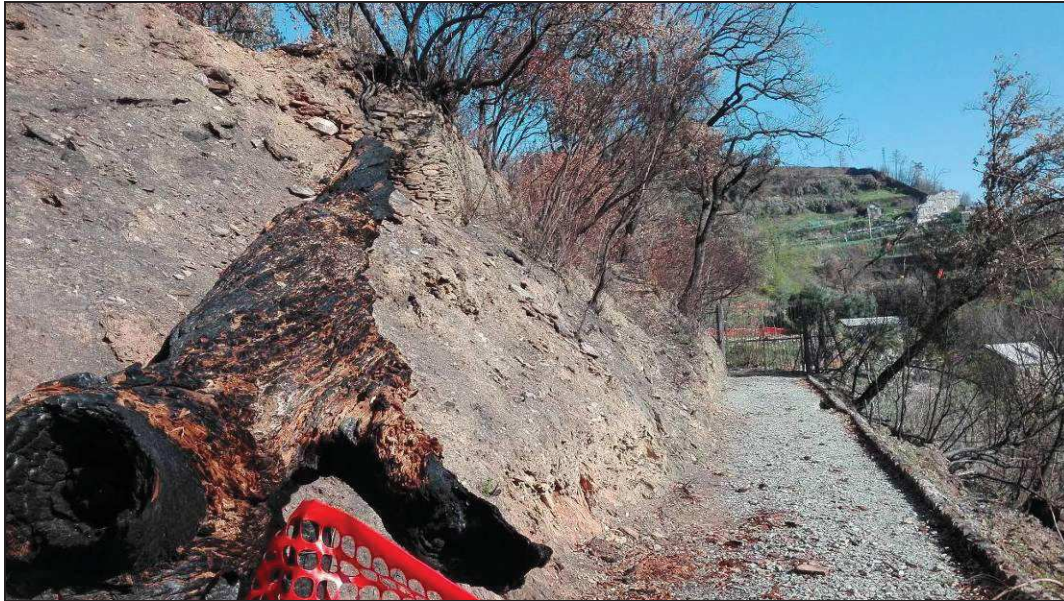
Foto 5: la scarpata a monte del tratto di strada in dissesto si trova in condizioni di erosione e progressivo arretramento per distacco di frammenti e volumi litoidi.

Presso la scarpata a monte del tratto di strada in dissesto si osserva una generale situazione di erosione e crollo di materiale roccioso, con una generale tendenza all'arretramento della scarpata ed un potenziale rischio di crollo per un'opera in pietrame a secco a sostegno di un volume terrigeno (cfr.: Foto 5).

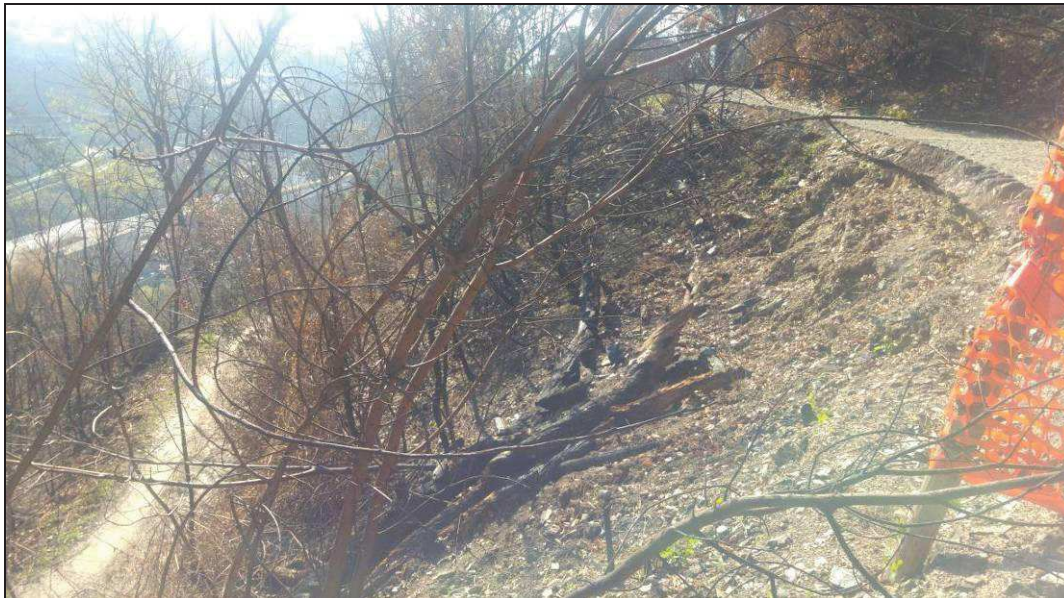
Foto 6: nel settore sottostrada lungo la scarpata in collasso si nota una rottura di pendenza dovuta all'accumulo di materiale mobilitato

L'incendio di cui sopra ha completamente distrutto tali opere, come illustrato nelle immagini di Foto 6 e Foto 7, inducendo ad oggi una situazione di potenziale rischio idrogeologico in conseguenza della mancata l'azione di sostegno del terreno da parte delle palizzate in legname o delle fascinate, oltre che degli apparati radicali delle piante.

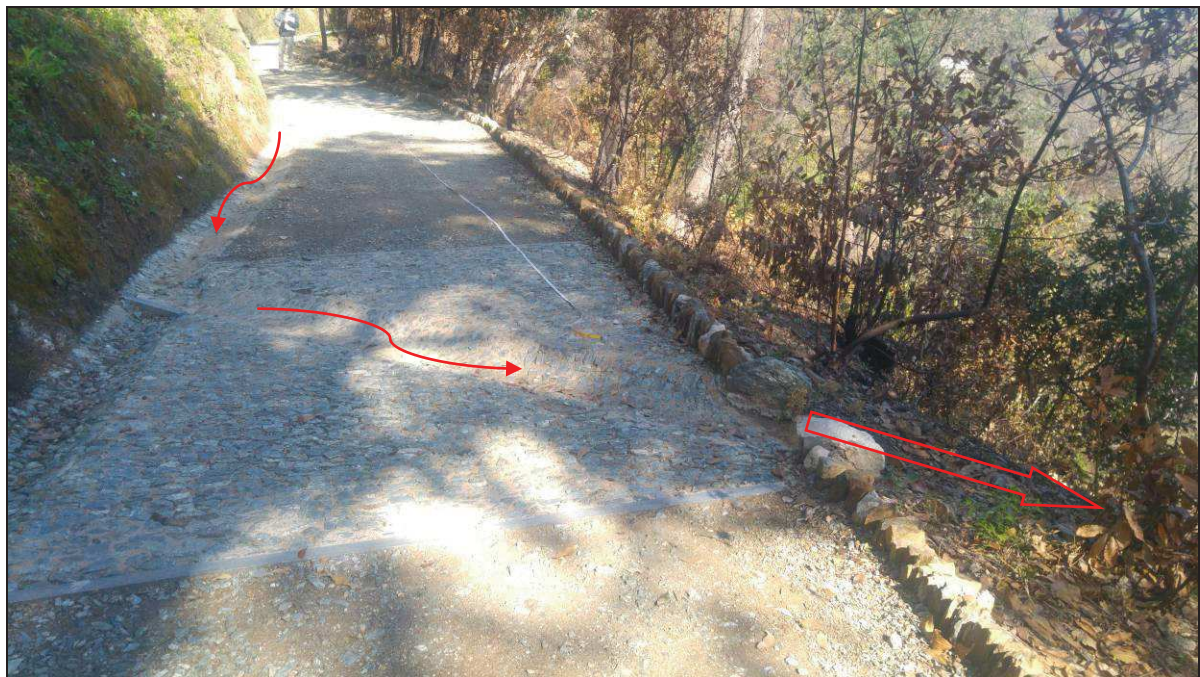
Inoltre percorrendo la strada sterrata interna del Parco, si notano frequenti canalette trasversali atte all'intercettazione delle acque di ruscellamento ed al loro allontanamento nella scarpata sottostante. Nelle zone di immissione presso la scarpata non sono però state previste opere per lo smorzamento dell'azione erosiva delle acque che conseguentemente danno origine a solchi di incisione a carico della coltre superficiale.

Foto 9: dettaglio della canaletta rompitratta in corrispondenza della quale le acque incanalate si riversano senza alcun presidio nella scarpata sottostante.

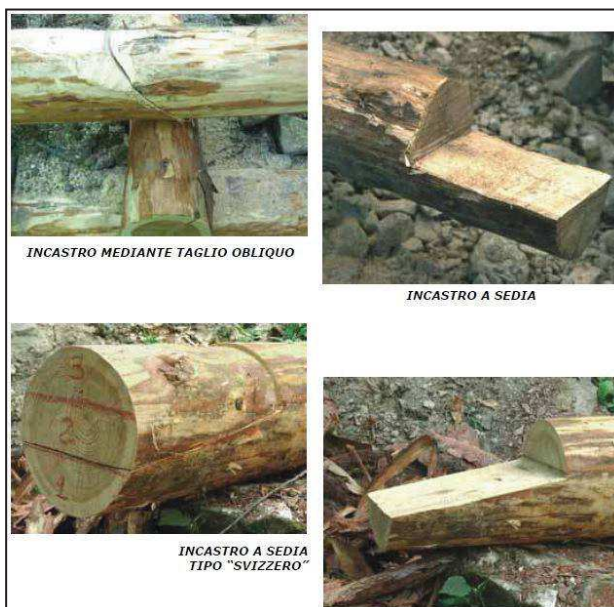
I tronchi longitudinali devono venire uniti uno all'altro mediante appositi incastri, illustrati nell'immagine a fianco, e il fissaggio viene effettuato mediante trapanazione sequenziale di entrambi i tronchi e successivo inserimento con battitura manuale del "chiodo" costituito da tondino di ferro ad aderenza migliorata (per tronchi con un diametro pari a 20÷40 cm è opportuno adottare un diametro preforo/chiodatura pari a 14 mm). L'utilizzo del mezzo meccanico si limita alla movimentazione degli elementi più pesanti e ad assistenza in genere

N.B. Porre attenzione nella scelta dei tronchi contigui che devono presentare diametri simili e compatibili (nel limite del possibile), privilegiando la scelta dei tronchi con i maggiori diametri nella fila esterna.

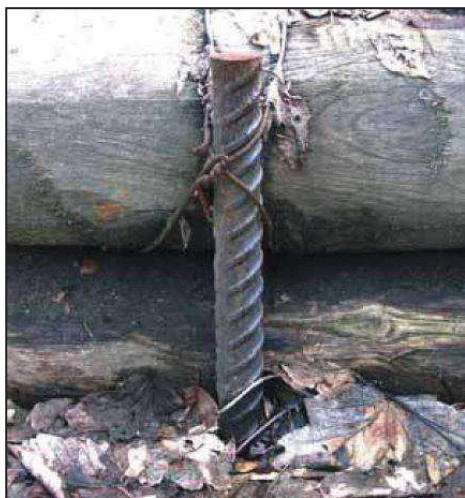
Tecnicamente la costruzione di una palificata semplice, anche detta *palizzata*, si utilizza tondame scortecciato di latifolia (castagno) o conifera (larice) di diametro minimo 20 cm,

disposto perpendicolarmente rispetto alla massima pendenza, legato e fissato a valle da picchetti (pilotti) in legno o metallici, infissi nel terreno. Nel caso in esame, in ragione di una generale condizione di sub affioramento del substrato roccioso, si predilige l'impiego di picchetti metallici costituiti da tondini in acciaio ad aderenza migliorata posati con densità di circa 3 piloti a metro lineare e diametro pari 22-24 mm.

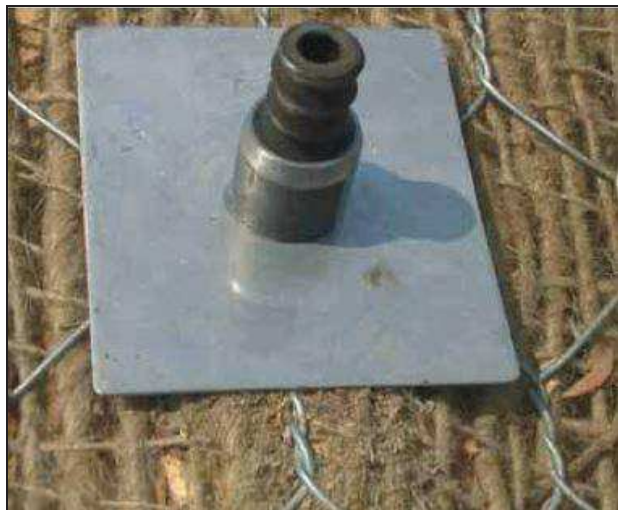
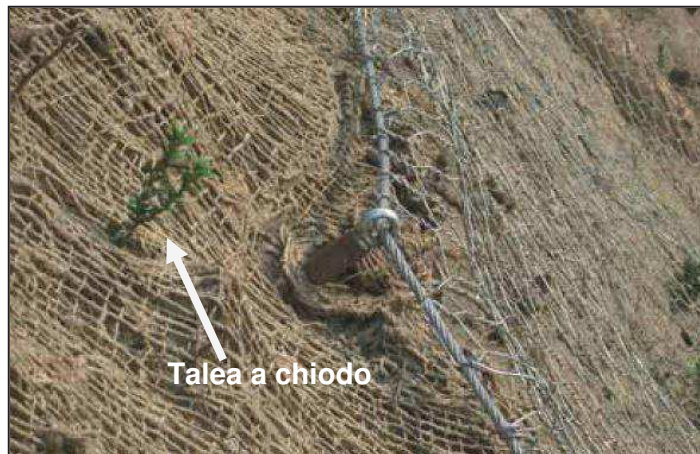
La stabilizzazione delle porzioni di ammasso roccioso alterato e fratturato sono impiegate specifiche reti in acciaio a maglia esagonali o a maglia romboidale, di differenti misure e caratteristiche tecniche. Le reti sono applicate al terreno, già profilato e preparato, mediante infissione di barre metalliche autoperforanti che si immorsano nel substrato per almeno 1.00-1.50 m di lunghezza. In superficie le barre sono connesse le une alle altre mediante cavi in acciaio tesati che consentono l'adeguata aderenza della rete.

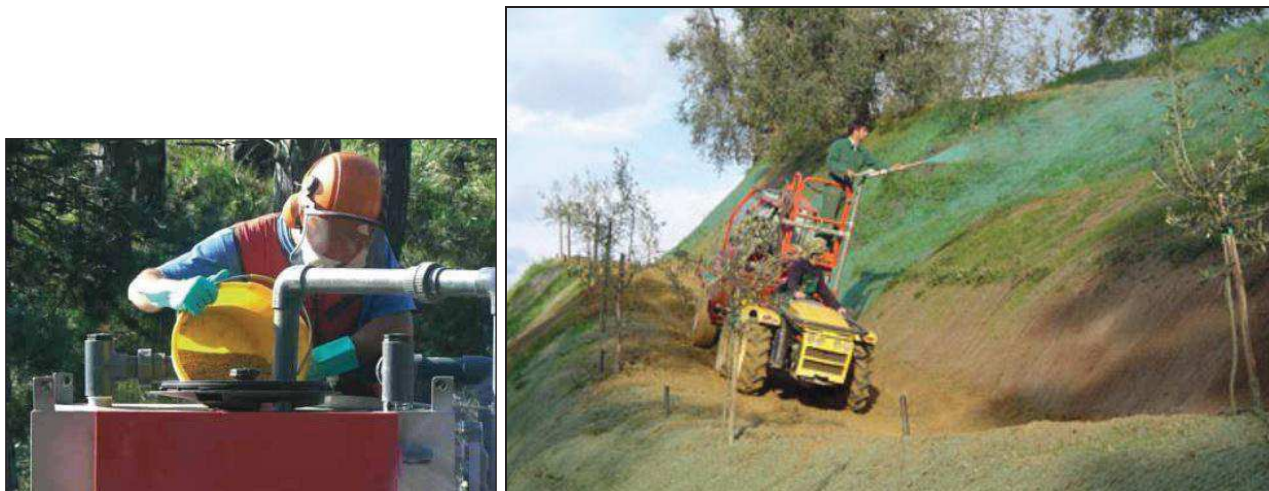
Foto 10: caricamento dell'idroseminatrice e idrosemina su scarpata

Nel caso in esame verrà eseguita una specifica tipologia di semina conosciuta in gergo come *idrosemina a spessore*, impiegata su versanti con pendenza maggiore di  $30^\circ$  e poveri di sostanza organica e frazione fine. La miscela con cui si cosparge il terreno è integrata, oltre alla base acquosa, con vari ammendanti organici, mulch e fibre vegetali in quantità e qualità variabili che conferiscono al composto una struttura più consistente, garantendo elevate percentuali di inerbimento già dopo alcuni mesi. Tale maggiore densità del miscuglio di sementi permette lo spargimento di un'adeguata concentrazione delle stesse ( $35-40 \text{ g/m}^3$ ), una fornitura e somministrazione di sostanze colloidali naturali che impediscano all'acqua assorbita di disperdersi e che assicurino l'aderenza del prodotto al terreno, una quantità e distribuzione di fertilizzanti a lenta cessione ( $150 \text{ g/m}^3$ ) ed in ultimo la fornitura e distribuzione di sostanze organiche quali paglia, cellulosa, etc.

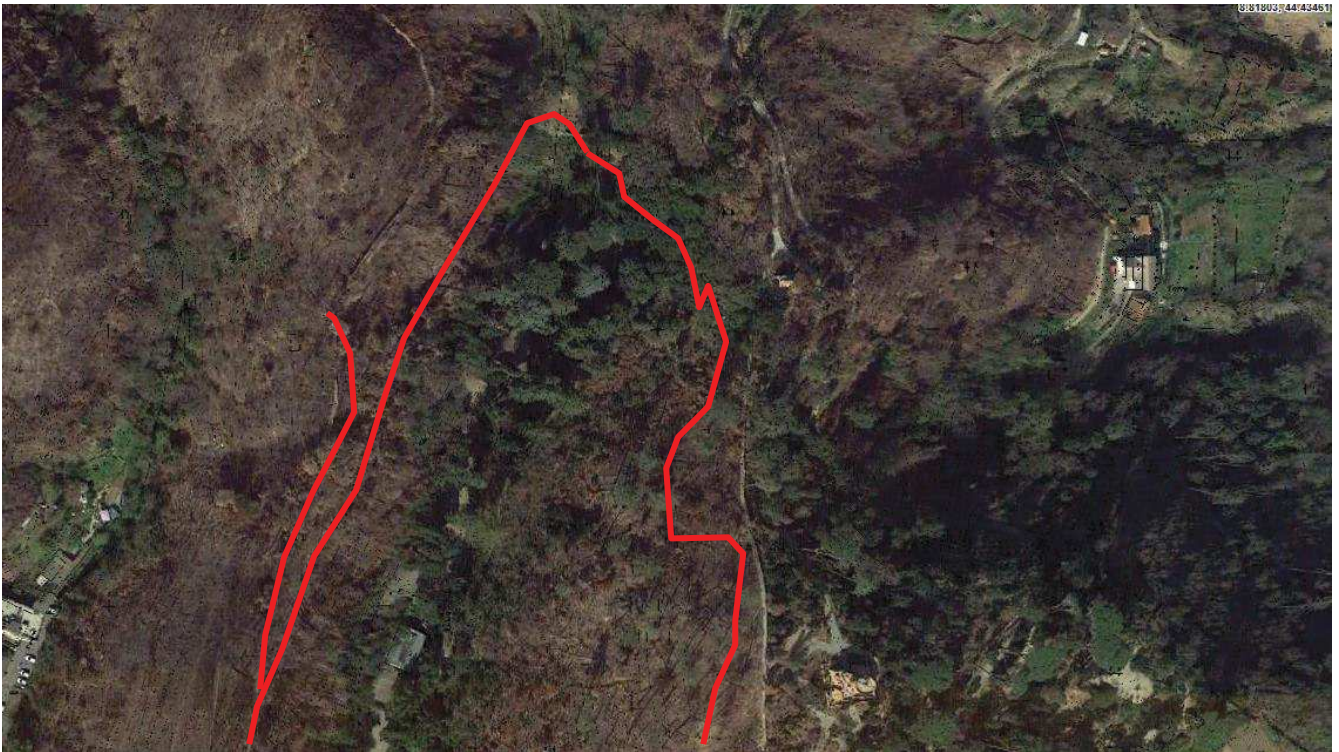
Foto n. °8 : Villa Doria - Zona inserimento ripristino sentieri e viabilità pedonale in fondo naturale

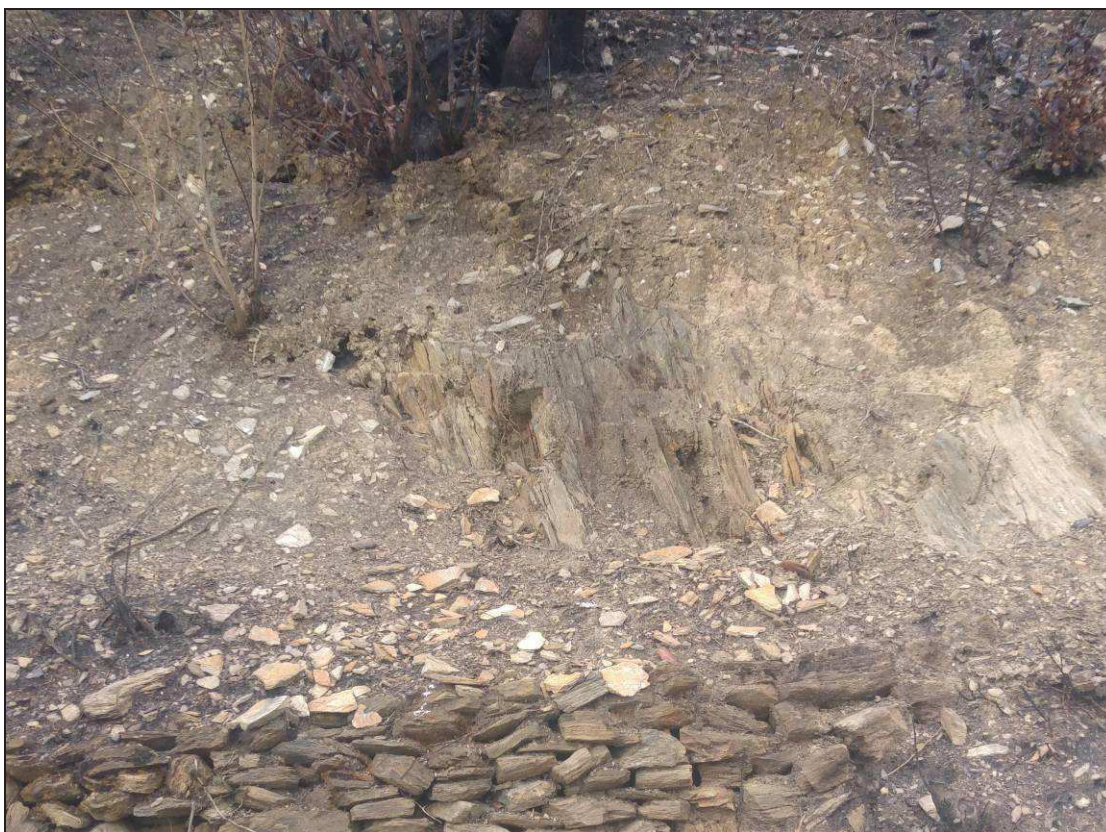
L'ammasso roccioso ha un aspetto fissile, marcatamente scistoso, con piani di scistosità variamente orientati, con una generale disposizione sub verticale, come illustrato in Foto 3.

Foto 3: Calcescisti in forma alterata

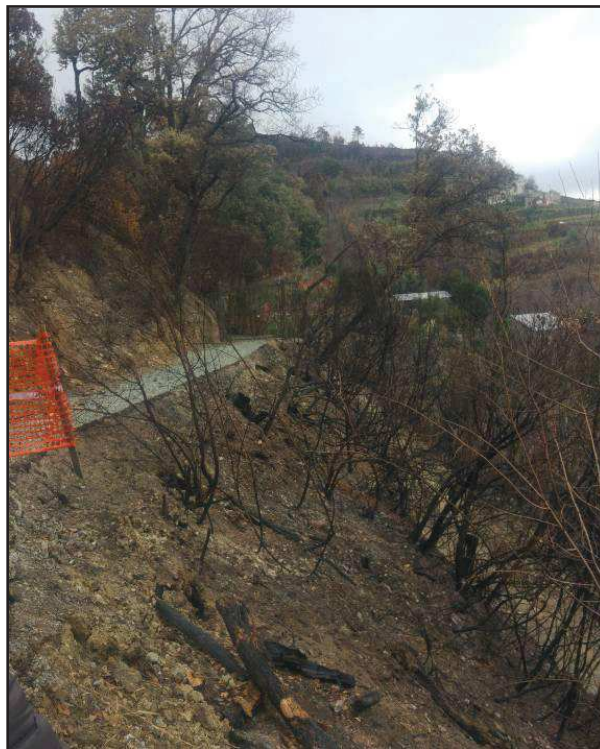
Foto 4: il tratto di strada interessato dal dissesto e i danni arrecati dall'incendio.

Il cedimento del ciglio di valle, come conseguenza dello scoscendimento, determina la sottoescavazione del cordolo di valle della strada, realizzato con pietrame e malta cementizia, e sta progressivamente arretrando coinvolgendo la carreggiata (cfr.: Foto 4- Foto 5).

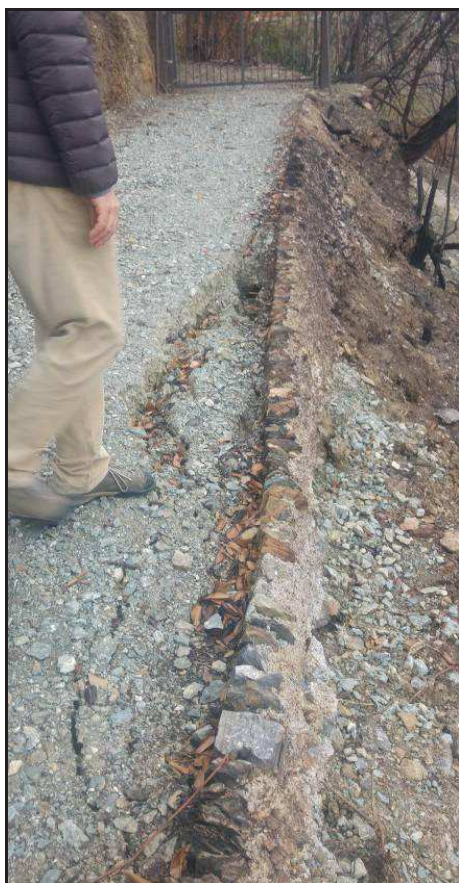
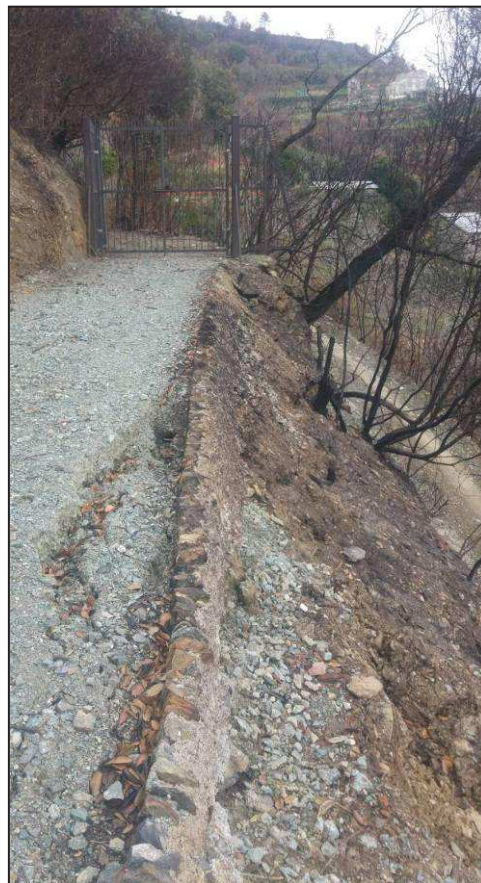
Foto 5: dettaglio del cordolo sottoescavato e progressivo coinvolgimento della carreggiata

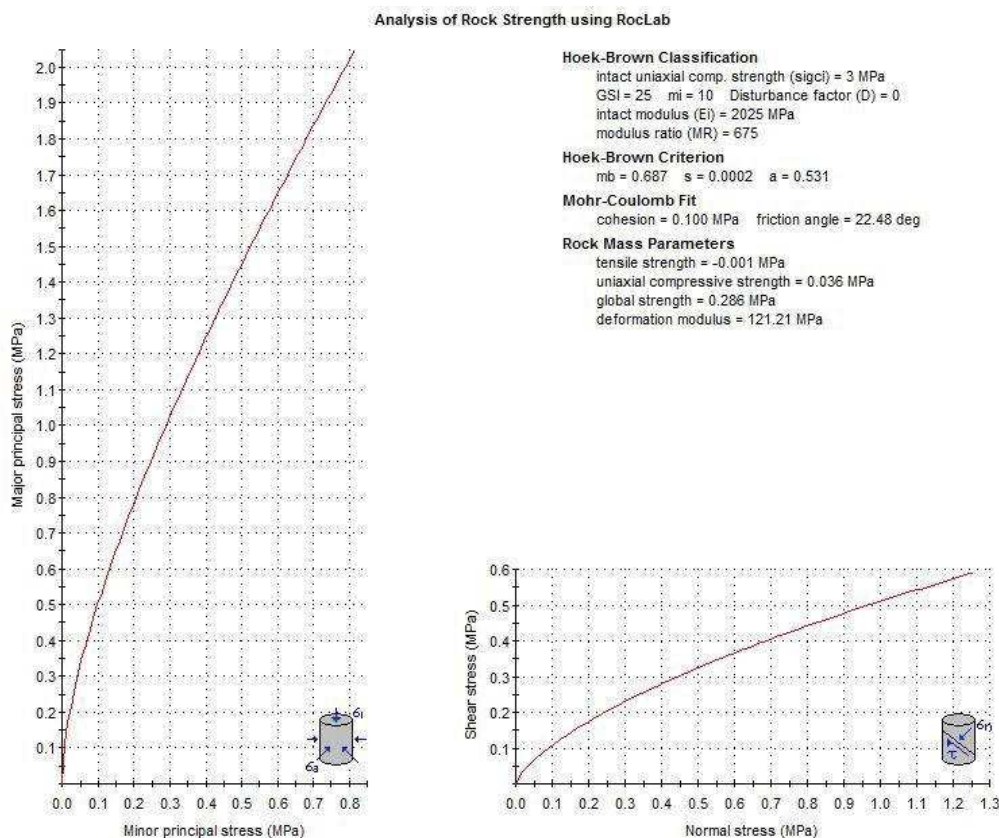
Figura 10: parametrizzazione calcari monte Antola in termini di angoli di attrito equivalente e forze coesive secondo il criterio di Mohr-Coulomb

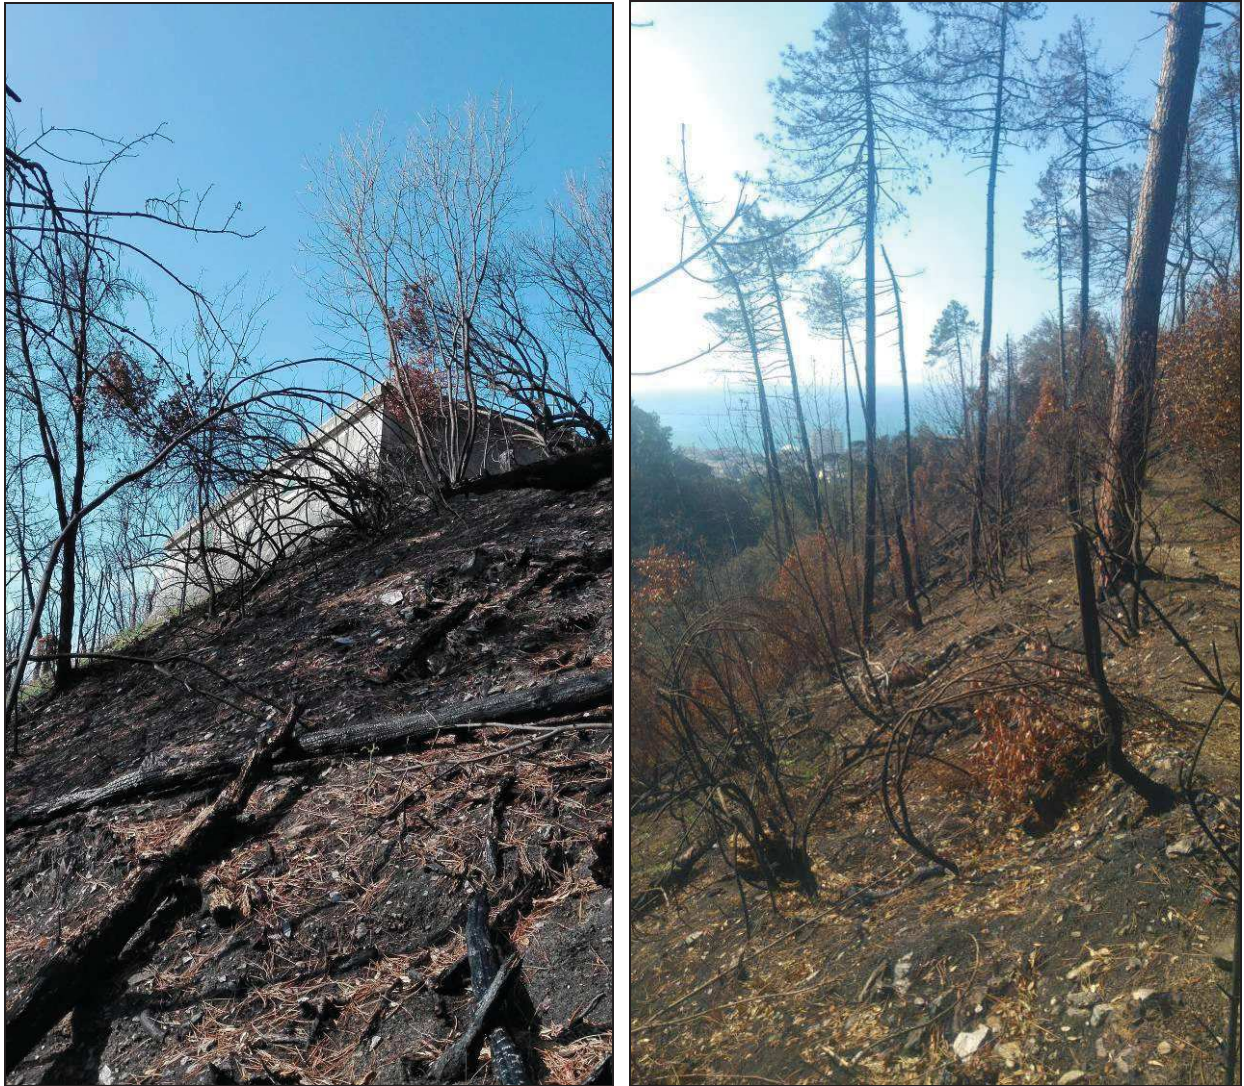
Foto 3: limite sud dell'area d'intervento. Particolare del versante bruciato in corrispondenza della vasca di accumulo dell'acquedotto.

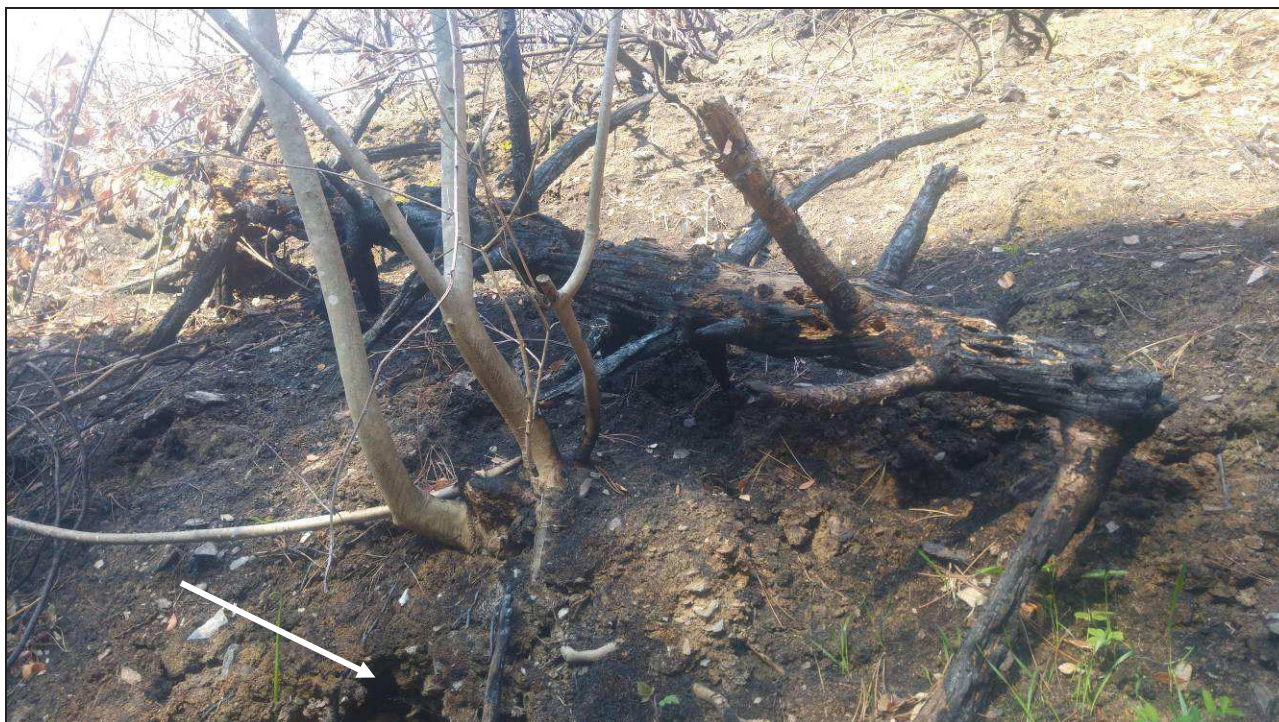
Come sopra accennato i versanti adiacenti l'area del Campeggio Villa Doria sono caratterizzati da pendenze elevate; ciò si traduce in elevate velocità dei deflussi idrologici conseguenti l'evento meteorologico e ad una intensa azione erosiva a scapito delle coltri detritiche (cfr.: Foto 6).

Foto 6: Erosione areale e nicchia di distacco

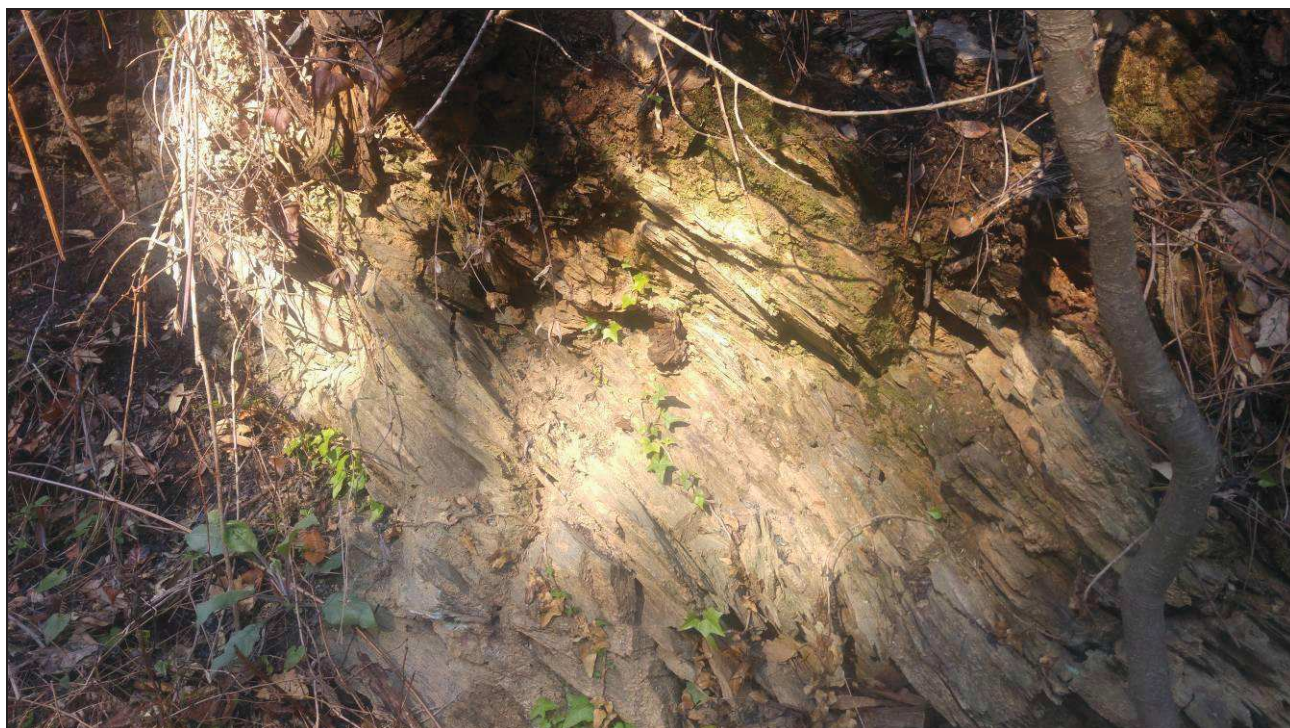
Foto 7: lo sradicamento di una ceppaia ha denudato una porzione di ammasso roccioso alterato. In tale contesto l’ammasso è facilmente aggredibile dagli agenti atmosferici e contribuisce all’apporto detritico lungo il versante ed al fondovalle

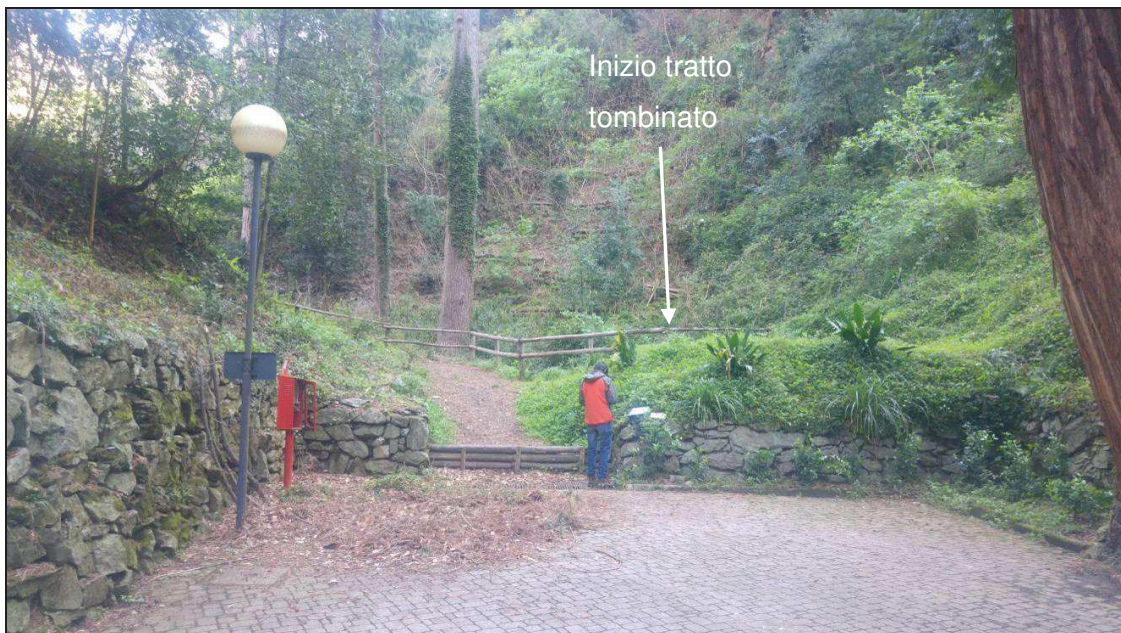
Foto 8: limite di monte dell'area campeggio, in corrispondenza dell'inizio del tratto tombinato. Sullo sfondo, in sponda sx, si notano tracce di interventi di ingegneria naturalistica.

Altro aspetto negativo connesso al trasporto gravitativo lungo il versante è rappresentato dall'immissione del materiale solido presso l'alveo del Rio a fondovalle la cui già modesta sezione idraulica rischia di risultare insufficiente per lo smaltimento dei deflussi di piena a causa delle condizioni di sovralluvionamento e di materiale vegetale ligneo. A tal proposito ribadiamo che il Rio è tombinato per quasi l'intero sviluppo dell'area campeggio e quindi l'ipotesi, non remota, di possibili ostruzioni potrebbe innescare deflussi in pressione e conseguenti situazioni di sofferenza per l'intera struttura.

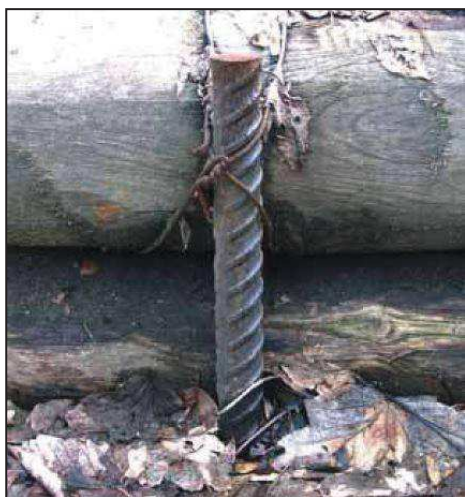
Tecnicamente la costruzione di una palificata semplice, anche detta *palizzata*, si utilizza tondame scortecciato di latifoglia (castagno) o conifera (larice) di diametro minimo 20 cm, disposto perpendicolarmente rispetto alla massima pendenza, legato e fissato a valle da picchetti (pilotti) in legno o metallici, infissi nel terreno. Nel caso in esame, in ragione di una generale condizione di sub affioramento del substrato roccioso, si predilige l'impiego di picchetti metallici costituiti da tondini in acciaio ad aderenza migliorata posati con densità di circa 3 piloti a metro lineare e diametro pari 22-24 mm.

Localmente, al fine di soddisfare particolari necessità di riprofilatura del terreno, potranno essere disposte più file di pali orizzontali, anche di diametro inferiore, in modo da contenere una maggiore quantità di terreno a monte, costituendo un gradone di altezza comunque inferiore a 0,50 metri.

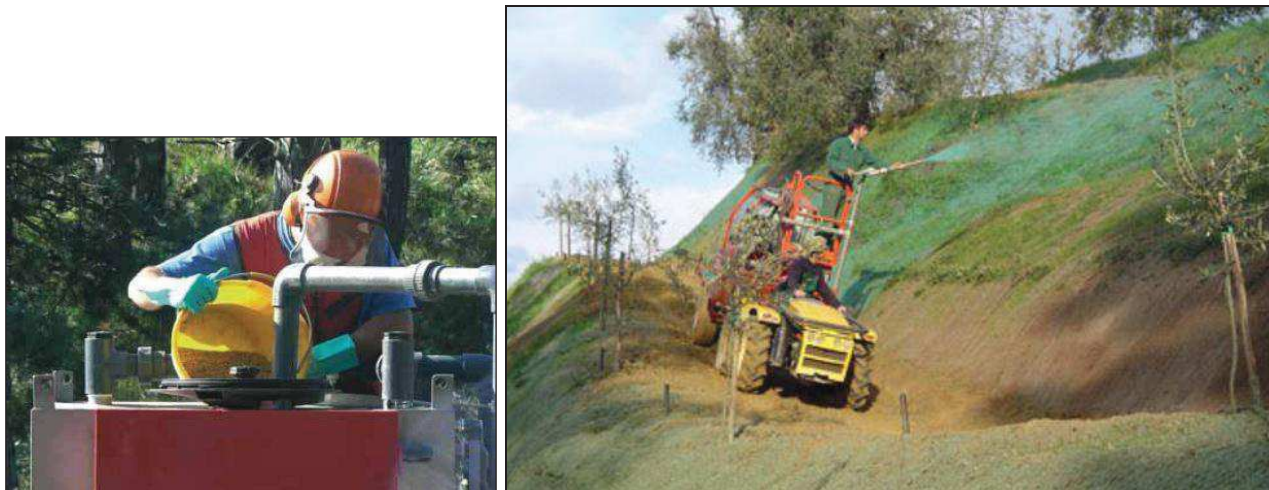
Foto 13: caricamento dell'idrosemiatrice e idrosemina su scarpata

Nel caso in esame verrà eseguita una specifica tipologia di semina conosciuta in gergo come *idrosemina a spessore*, impiegata su versanti con pendenza maggiore di 30° e poveri di sostanza organica e frazione fine. La miscela con cui si cosparge il terreno è integrata, oltre alla base acquosa, con vari ammendanti organici, mulch e fibre vegetali in quantità e qualità variabili che conferiscono al composto una struttura più consistente, garantendo elevate percentuali di inerbimento già dopo alcuni mesi. Tale maggiore densità del miscuglio di semenze permette lo spargimento di un'adeguata concentrazione delle stesse (35-40 g/m<sup>3</sup>), una fornitura e somministrazione di sostanze colloidali naturali che impediscano all'acqua assorbita di disperdersi e che assicurino l'aderenza del prodotto al terreno, una quantità e distribuzione di fertilizzanti a lenta cessione (150 g/m<sup>3</sup>) ed in ultimo la fornitura e distribuzione di sostanze organiche quali paglia, cellulosa, etc.

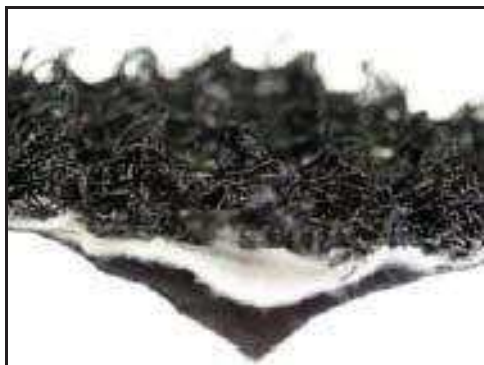
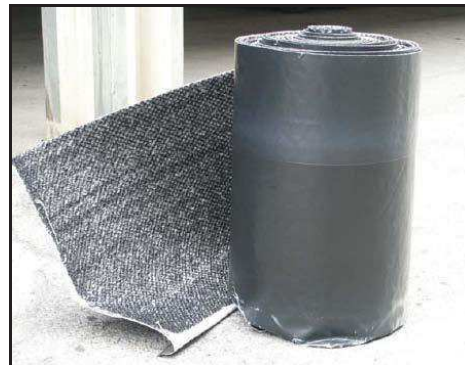
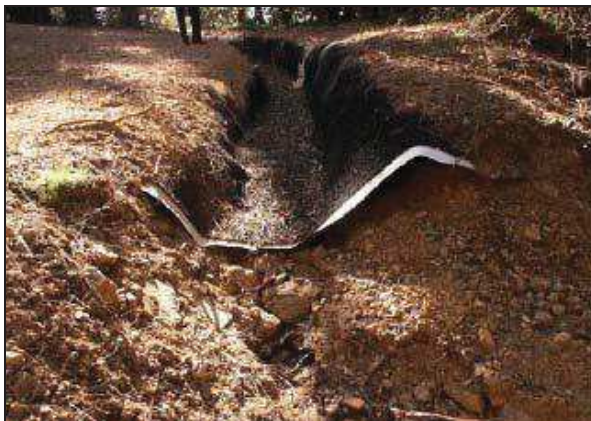
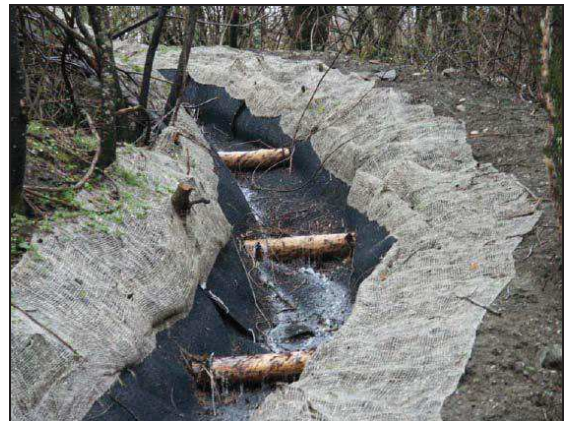
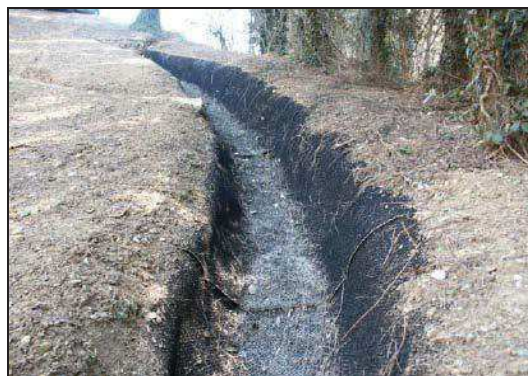
Foto 14: esempi applicativi

Al termine la stuoia così posata potrà essere intasata ad esempio con il medesimo terreno di scavo al fine di minimizzare l'impatto visivo.

E' possibile inoltre l'inserimento di paletti in legname trasversali, posti al fondo della canaletta, con funzione di rompitratte per il controllo delle velocità di deflusso nonché di rinforzo strutturale.

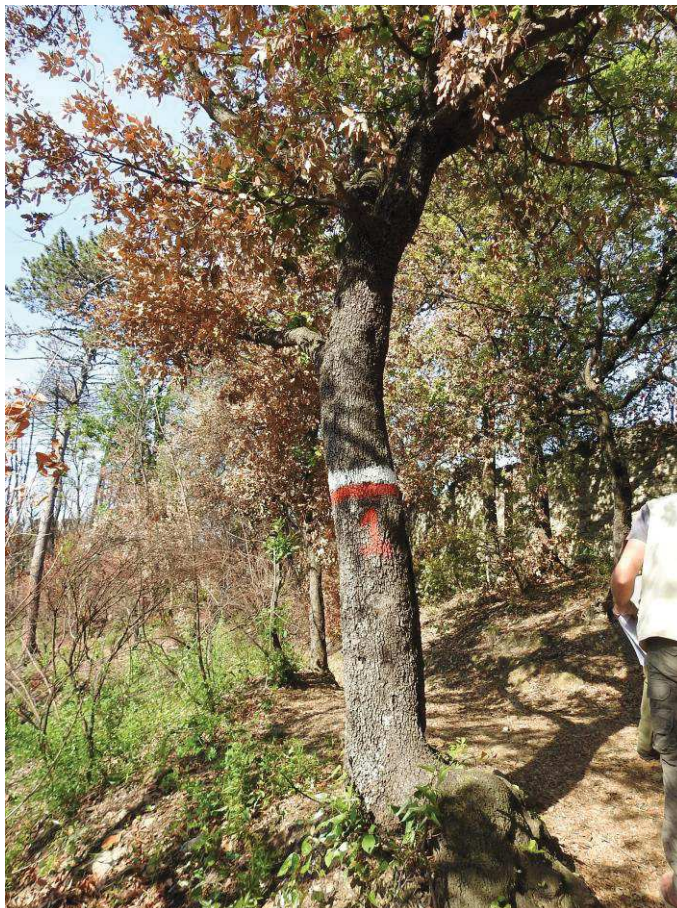
Le aree di saggio sono state identificate attraverso la segnatura delle piante centrali con bande orizzontali di vernice bianca e rossa ed il numero che le individua in vernice rossa. Le A.d.S realizzate, in tutto quattro, sono : due aventi raggio di 10 metri e due aventi raggio di 15 talché la superficie complessivamente campionata ammonta a mq 2040.

Foto 3: esempio segnatura pianta centrale

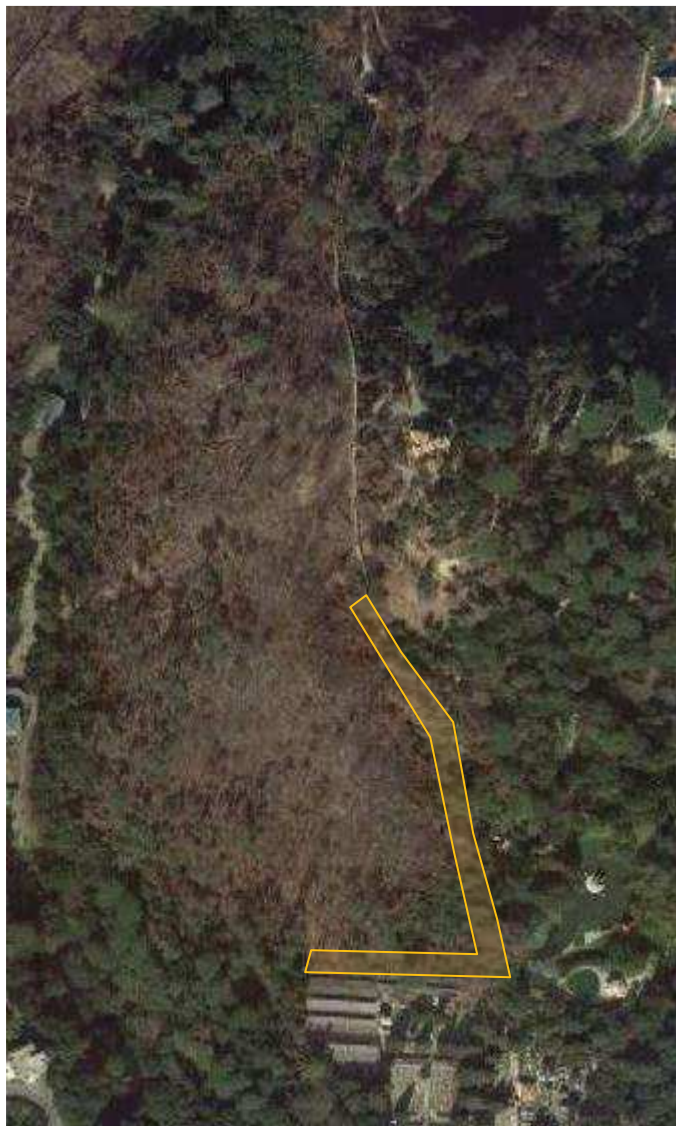
*Foto n.°7 :Villa Doria*

Zona inserimento viali tagliafuoco lungo i confini

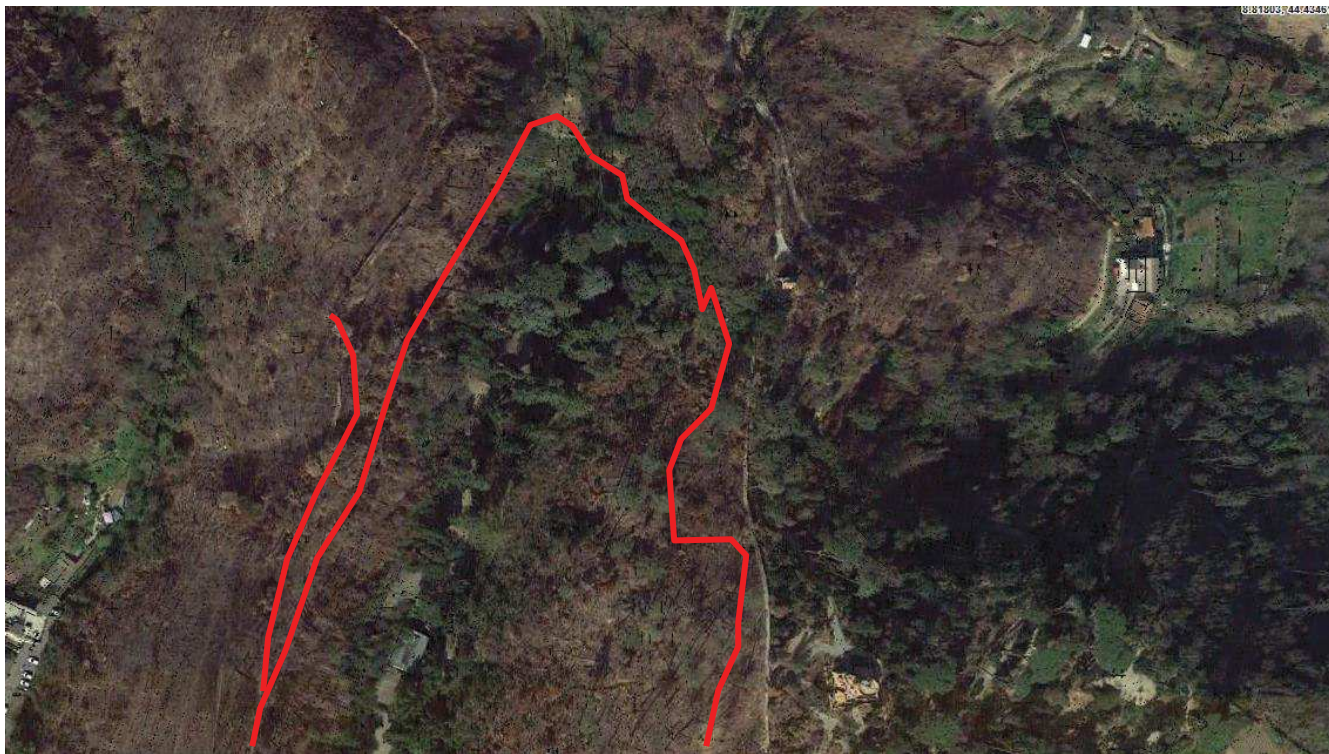
Foto n. °8 : Villa Doria - Zona inserimento ripristino sentieri e viabilità pedonale in fondo naturale

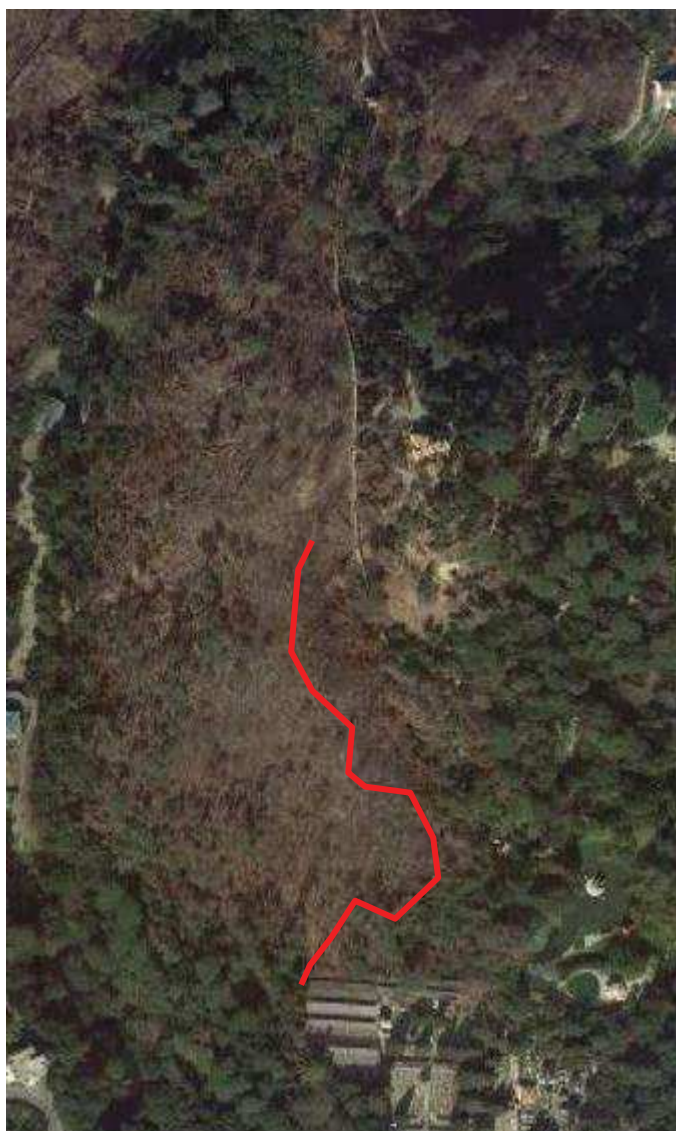
*Foto n.°10 : Villa Doria*

Zona inserimento ripristino sentieri e viabilità pedonale in fondo naturale  
prosecuzione direzione sud precedente fotogramma

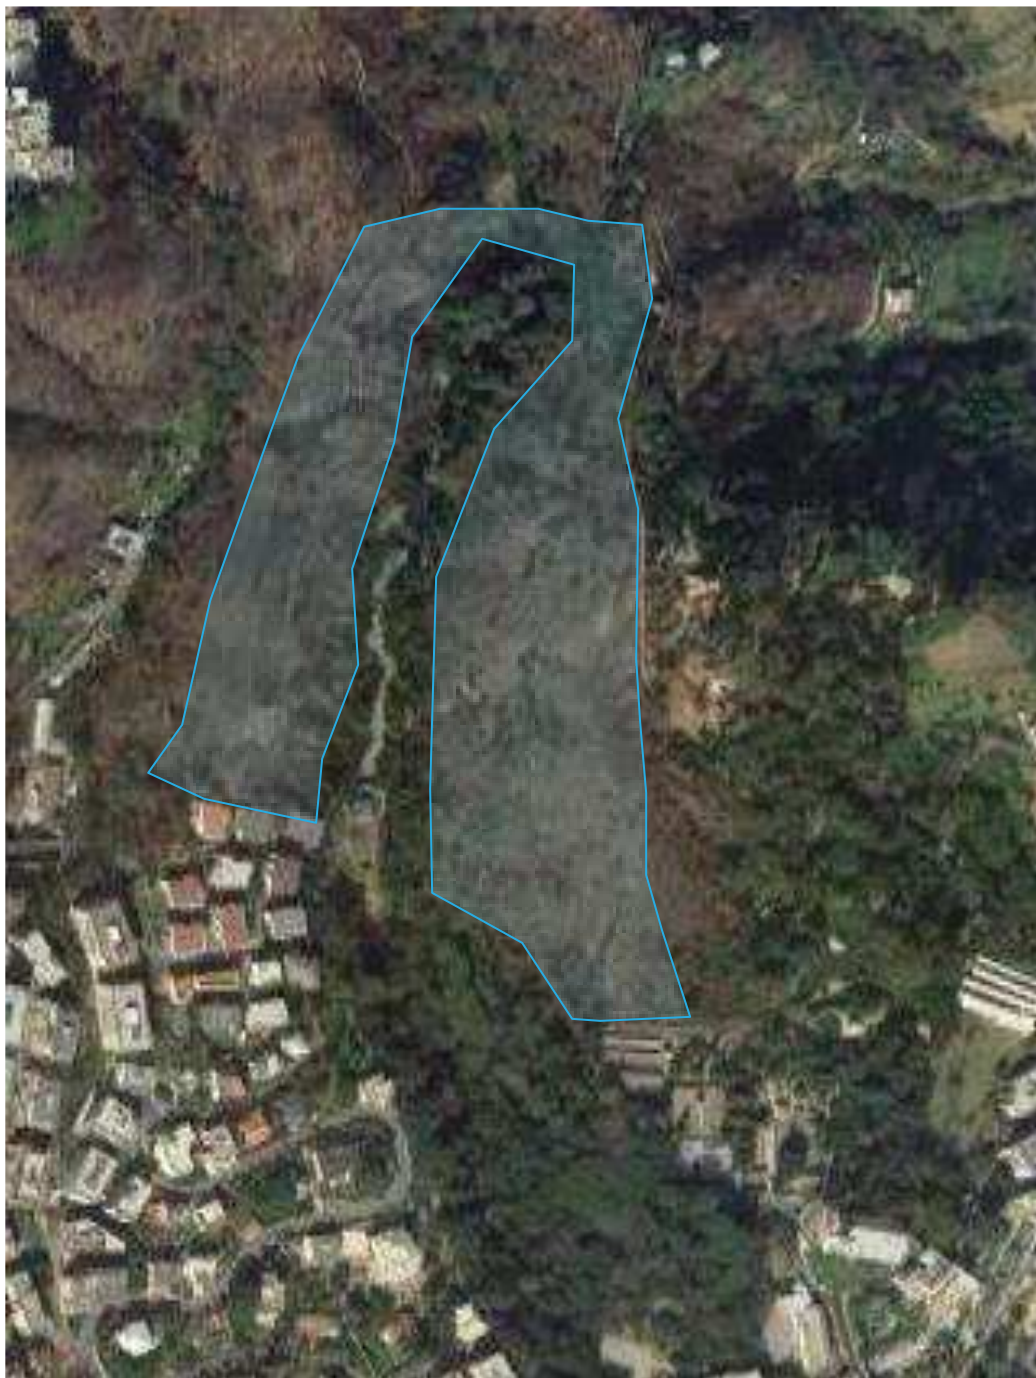
*Foto n.°11 : Villa Doria*

Zona soggetta a bonifica e rigenerazione forestale

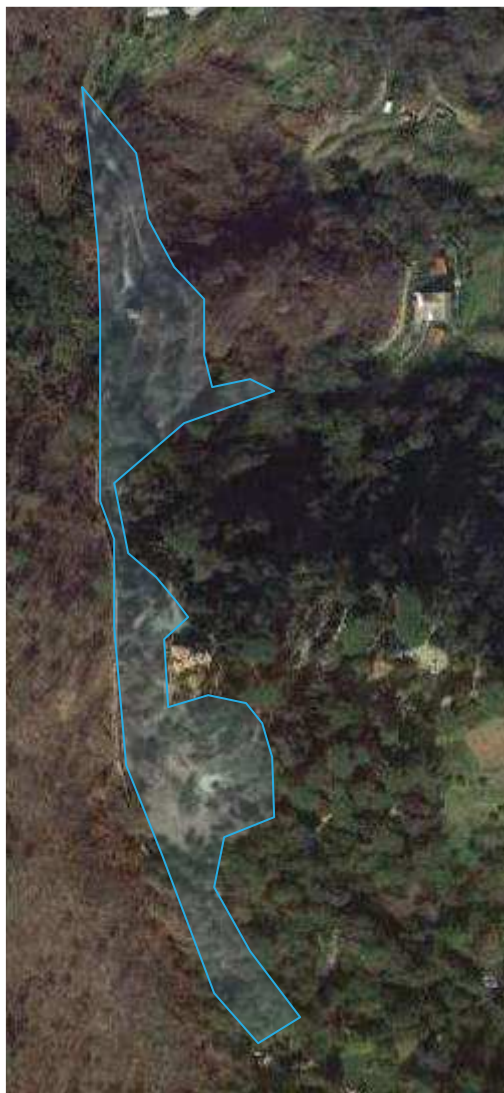
*Foto n.°12 : Villa Pallavicini*

Zona soggetta a bonifica, decespugliamento, idrosemina  
e rigenerazione forestale
