COMUNE DI GENOVA

DGC-2017-193 RIMODULAZIONE PARZIALE DEI PROGETTI DEFINITIVI PROPEDEUTICI ALL'ACCESSO AI CONTRIBUTI REGIONALI PREVISTI DAL PIANO DI SVILUPPO RURALE 2014-2020, RELATIVI AD INTERVENTI DI SISTEMAZIONE SUPERFICIALE E PREVENZIONE DEI FENOMENI DI EROSIONE DEI TERRENI DI VILLA DURAZZO PALLAVICINI - VILLA DORIA IN LOCALITÀ PEGLI APPROVATI CON G.C. 161/2017, RIGENERAZIONE FORESTALE E APPROVAZIONE PRESENTAZIONE RICHIESTA DI AIUTO PER REDAZIONE PIANO D'ASSESTAMENTO FORESTALE.

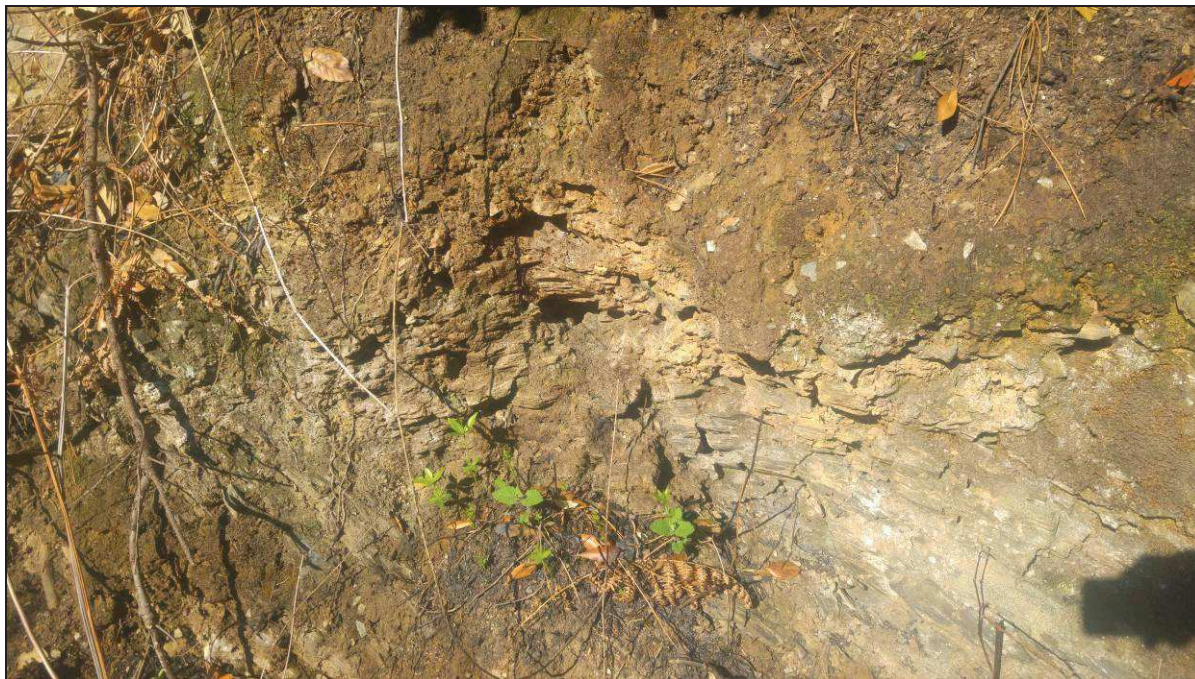
Foto 3: dettaglio dei calcescisti affioranti in forma alterata

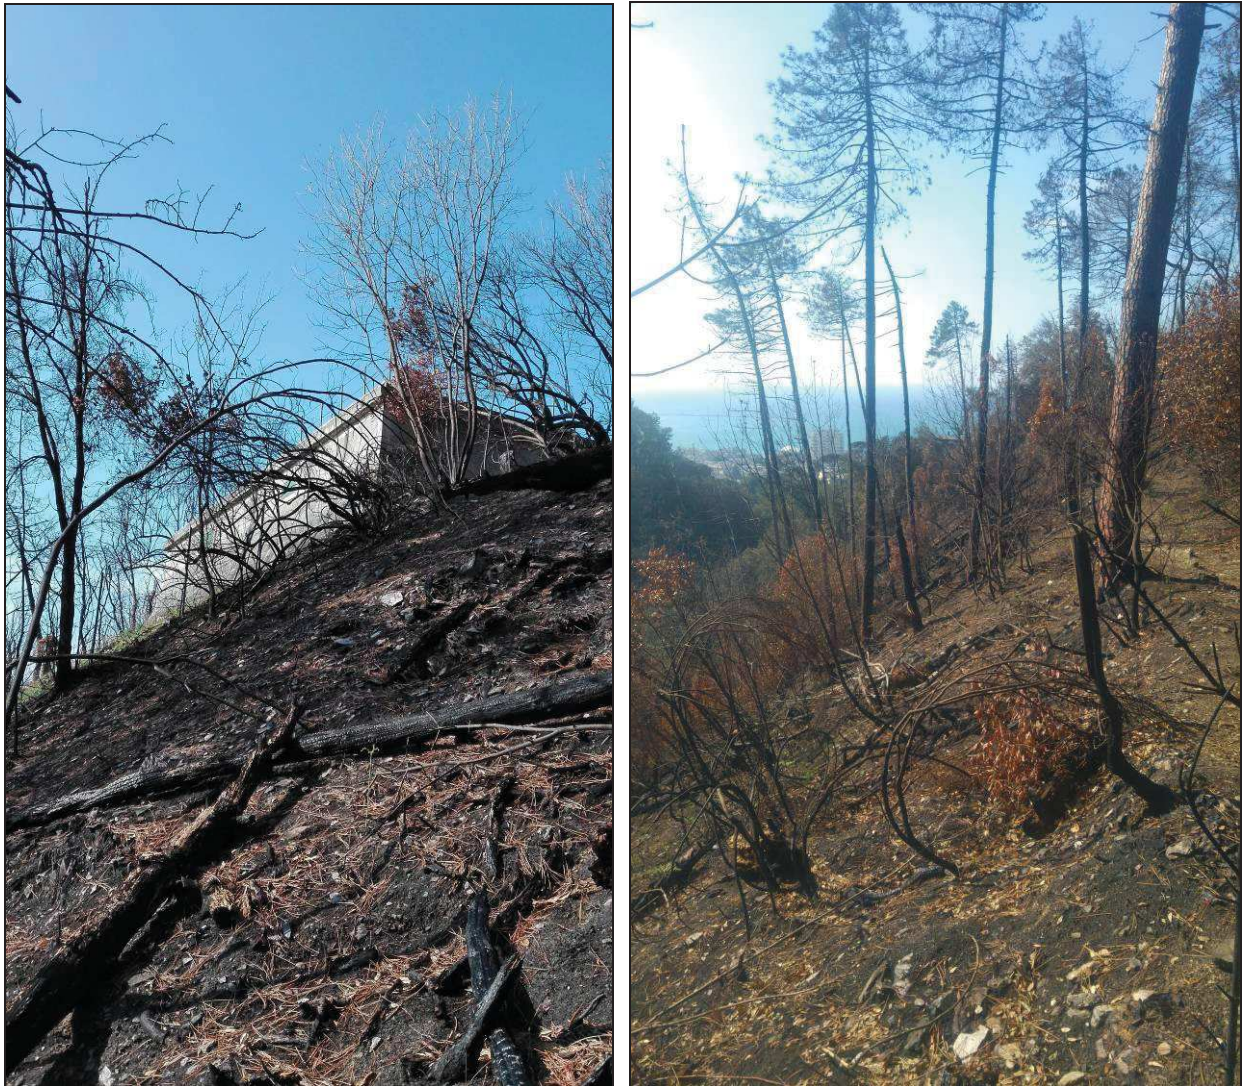
Foto 4: limite sud dell'area d'intervento. Particolare del versante bruciato in corrispondenza della vasca di accumulo dell'acquedotto.
